# 6 ŞUBAT 2023 TARİHLİ DEPREMLER SONRASI DOĞAL GAZ DAĞITIM FAALİYETLERİ

**GAZBİR-GAZMER AR-GE KOMİSYONU**

MAYIS 2024

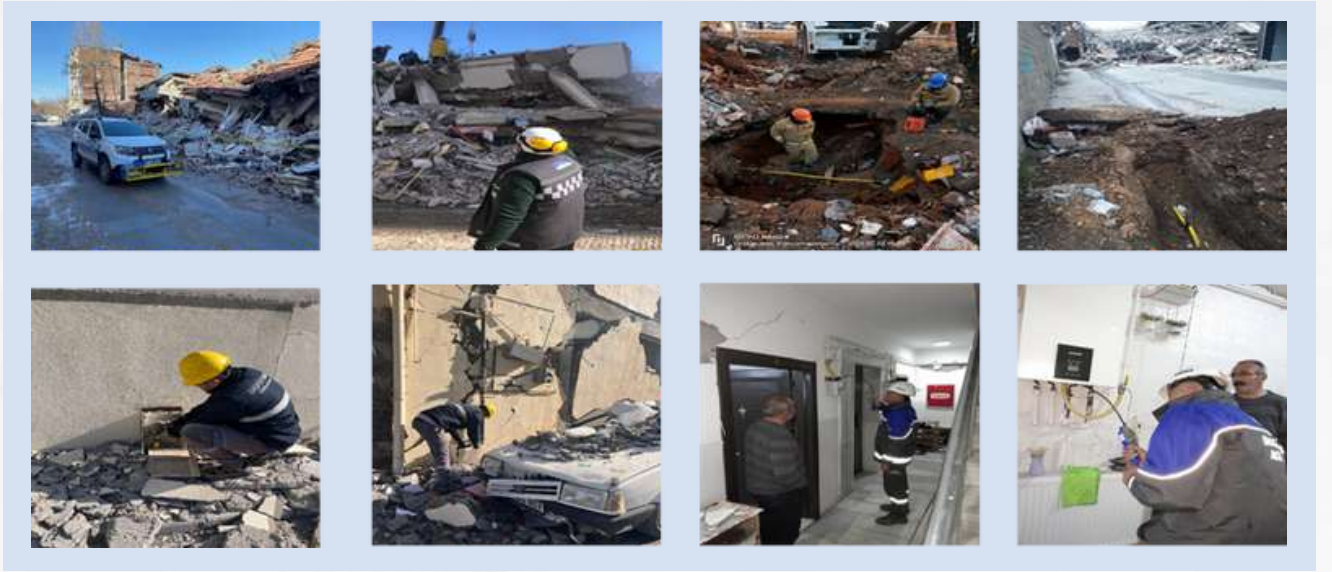
Şekil 21: Doğal gaz dağıtım şirketleri kaçak arama ve körleme çalışmaları.

Deprem bölgesindeki illerde faaliyet gösteren doğal gaz dağıtım şirketleri ve diğer illerden gelen destek ekipleri tarafından şebeke kontrolleri, PE hatlarda körleme çalışmaları, kaçak arama faaliyetleri, bina ve daire iç tesisat kontrolleri titizlikle yürütülmüştür. Bu çalışmalar sayesinde binalara güvenli bir şekilde yeniden gaz verilmiştir. (Şekil 21)
